## Termogramy – USZKODZENIE CO

### LOKALIZACJA PODZIEMNEGO WYCIEKU Z MAGISTRALI CO

Wrocław 31.12.2008

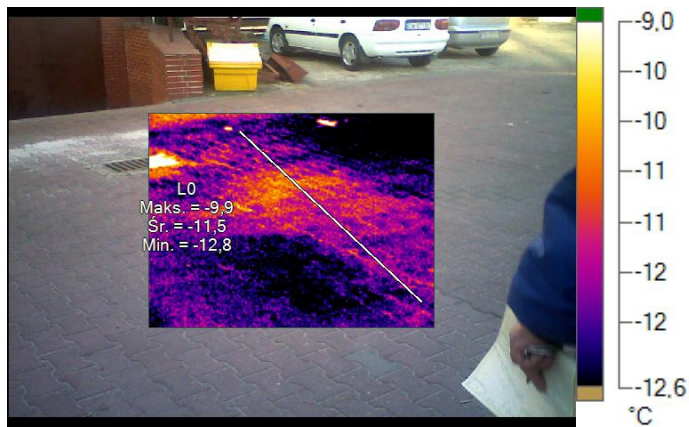
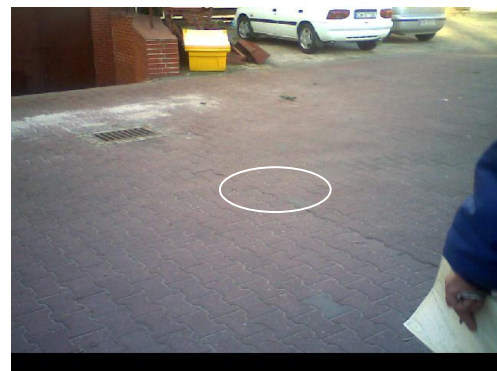
**IR000499.IS2**

Średnia wartość temperatury badanego obszaru zawiera się w okolicy -12 °C. W obszarze podwyższonej emisji ciepła temperatura osiąga powyżej -10 °C co jest uwidocznione na wykresie. Dla porównania - temperatura otworu studzienki ściekowej wynosi -7,3 °C. Na podstawie powyższego można wnioskować, że obszar o podwyższonej temperaturze to miejsce skupiania się gorącej wody wyciekającej z instalacji CO.

- obszar o podwyższonej temperaturze jest miejscem skupiania się gorącej wody wycieku z instalacji CO.
- należy mieć na uwadze okoliczność, że w przypadku spadku kanału, ciepła woda może gromadzić się w pewnym oddaleniu od miejsca wycieku.
- pozostały obszar magistrali CO objęty badaniem nie wykazał objawów wskazujących na możliwość zaistnienia wycieku.

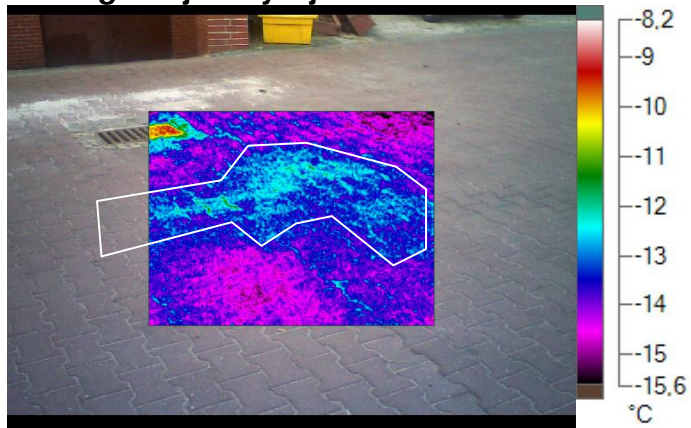
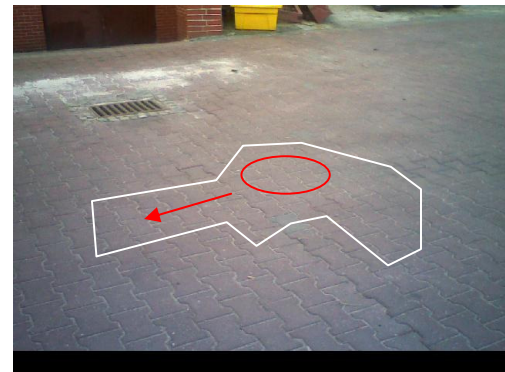
IR000501.IS2

Obraz w podczerwieni z podwyższonym kontrastem. Pole niebieskie jako obszar domniemanego wycieku a właściwie skupiania się gorącej wody z wycieku.

Owal o czerwonym konturze pokazuje miejsce najsilniejszej koncentracji emisji ciepła. Strzałka z grotem pokazuje kierunek, z którego może pochodzić wyciek, lub kierunek przemieszczania się czynnika.
