TERMOGRAM FRAGMENTU OKNA OBRAZUJĄCY WADY BUDOWLANE

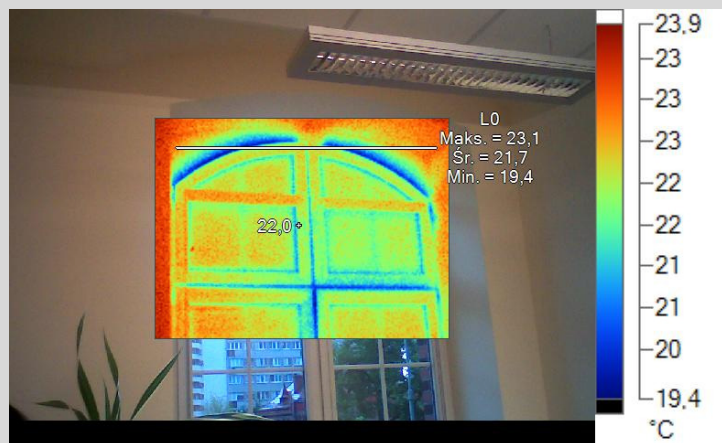
1. Obraz termowizyjny „Na styku z nadprożem zła termoizolacja w wyniku wadliwego osadzenia ościeża okna.”
2. Obraz rzeczywisty badanego obszaru – ramka tworzy obrys badanego obszaru.
3. Wykres obrazuje rozkład temperatur wzdłuż linii L0
